# Gefjunarstífla í Glerá

Úrdráttur úr skýrslu um sögu vatnsaflsnýtingar, orkumála og iðnaðar á Akureyri frá 2010

### Saga vatnsaflsnýtingar, orkumála og iðnaðar á Akureyri

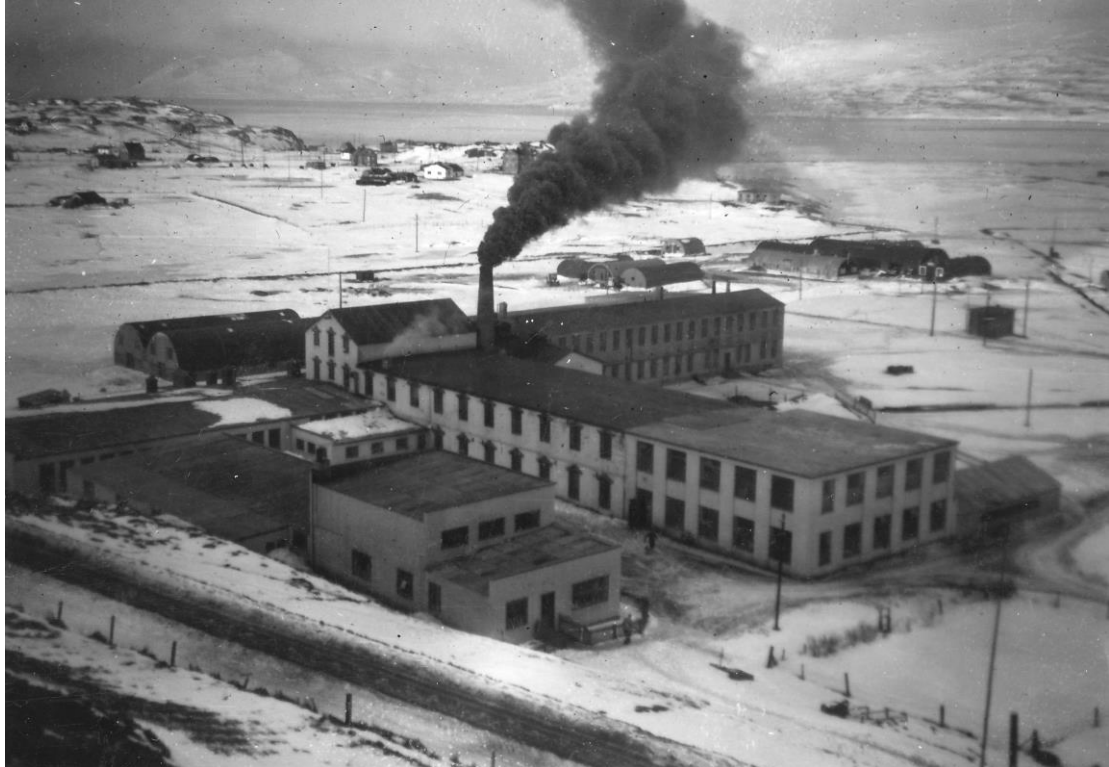
Mynd nr. 1 frá því um 1945 húsið með risþakinu í því var vatnstúrbínan

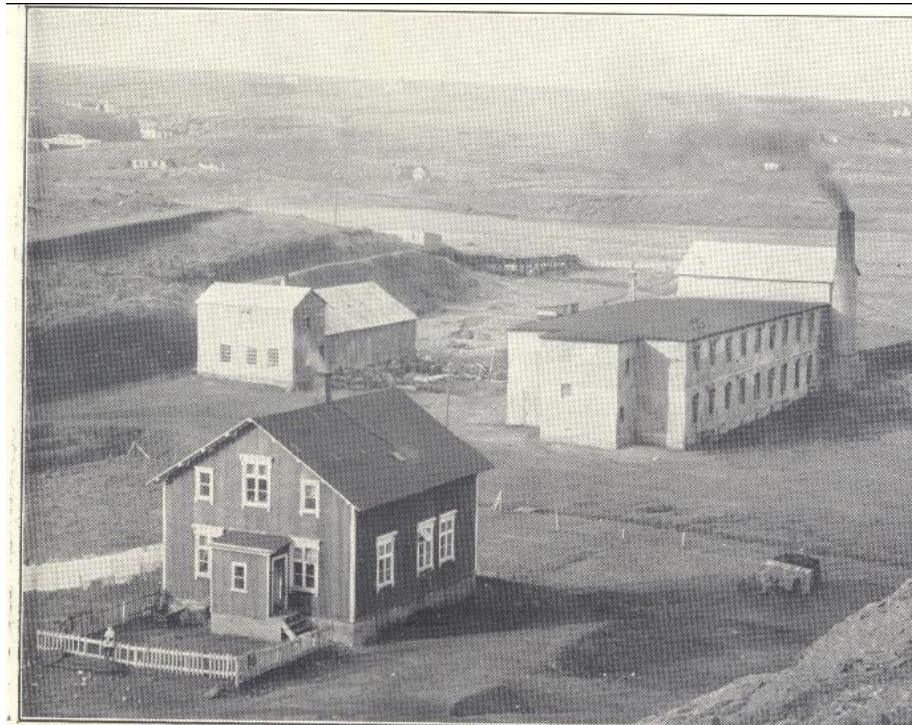
Mynd nr. 3 Úr minnigatriti verksmiðjufélagsins 1923

Hús Verksmiðjufélagsins dökka húsið er íbúðarhús aftan við það til vinstri er eldra verksmiðju húsið byggt 1897 til hægri verksmiðjuhúsið byggt 1907 milli og aftan við þau má sjá í yfirbyggða vatnsprónna og frárennslisstokkinn

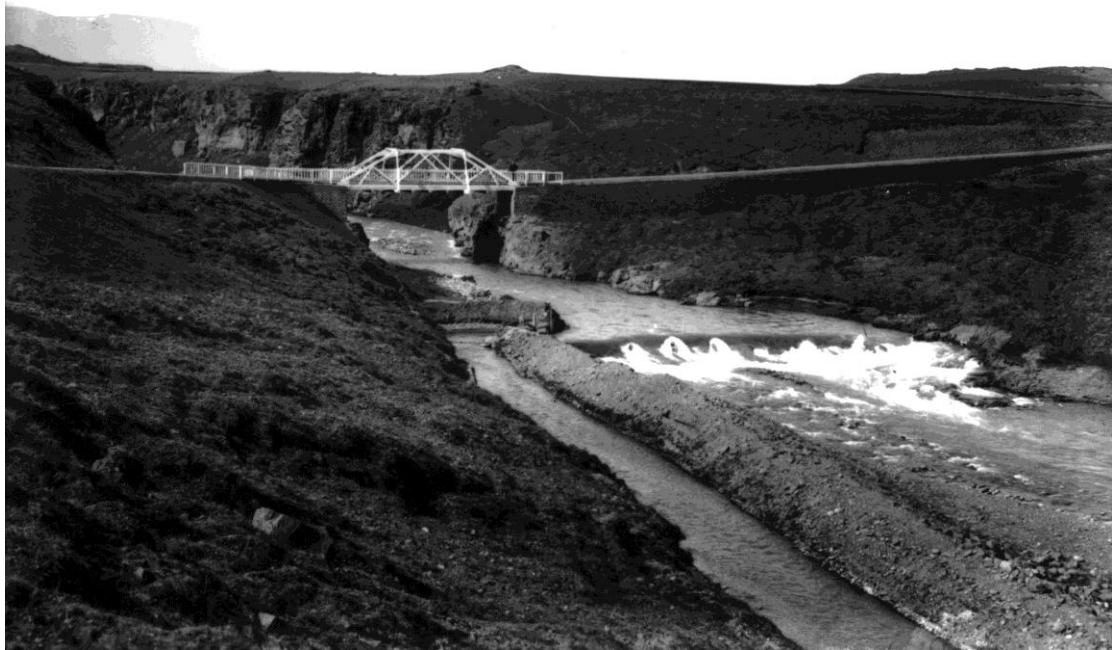
Mynd 4 Mallgrímur Einarsson/Minjasafnið á Akureyri þetta mun vera elsta mynd af stíflunni tekin um aldamótin 1900

Í álitsskjali frá 22. september 1909 er Th. ( Þorvaldur ) Krabbe verkfræðingur samdi segir “Vatnið til hverfihjólsins er fyrst leitt í gegnum grafinn skurð og síðan í tréhólk sem er hér um bil 83 metrar langur og 1 metir í þvermál. Þessi hólkur er settur saman úr 2” þykkum plönkum með gjörðum úr sænsku jární með 18 “ ( 45 cm. ) millibili sjá mynd nr.5 Tréð er karboinerað og hefur hólkurinn reynst vel þéttur. Til hliðar er hólkurinn hulinn mold og sandi. Fallhæð vatnsins er talin 25 fet (7.6 metrar) og sagt er að vatnsfallið samsvari 70 hesta afli, en innveitan í skurðinn og skurðurinn sjálfur er mjög ófullkominn, enda baka ísar á vetrum óþægindi, þó má sennilega ráða bót á þessu að minnsta kosti að einhverju leyti. Hverfihjólið ( Turbinen ) er spælhjól með hreyfanlegum vængum eða spöðum og hefir 50 hestöfl. Í sambandi við það er gangstillir ( Regulator ) sjá mynd nr.6 en vegna þess að hann ekki framleiðir nægilegan jafnan hraða verður líklega að setja sveifluhjól á sjálft hverfihjólsöxulinn. Hverfihjólið hefur nóg afl til að knýja allar vélarnar áfram auk rafljósastöðvar, er nægja mun verksmiðjunni.”<sup>10</sup>

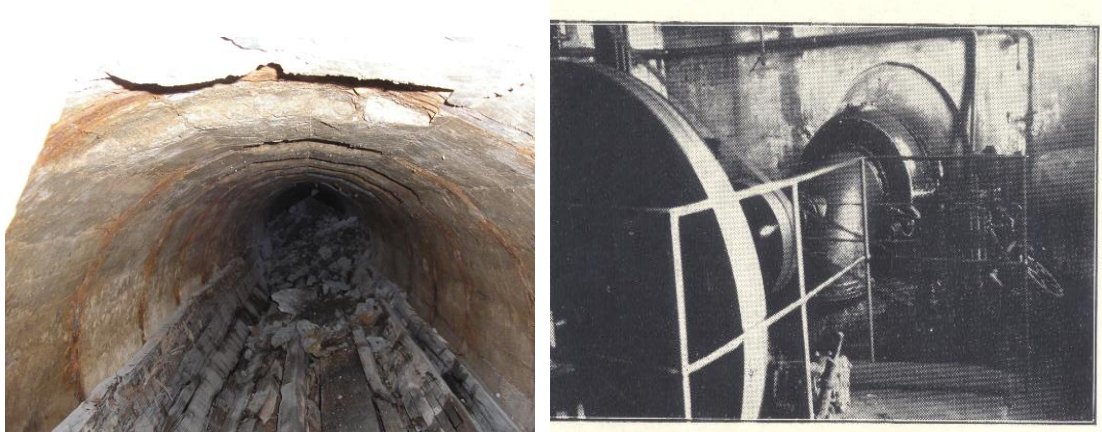
Mynd nr. 5 vatnstokkurinn sem lá frá hverfihjólinu Mynd nr. 6 Vatnstúrbínan og kasthjólíð.

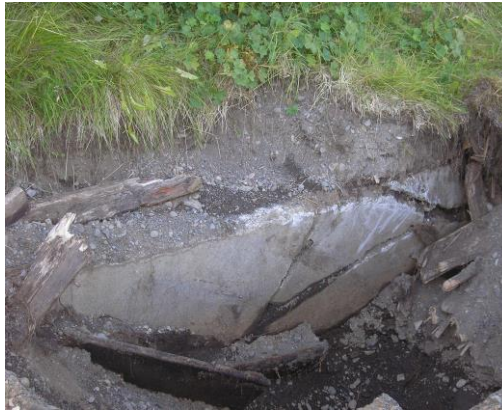
Mynd nr. 7 sprunginn stökkveggur

Grafnar voru tvær rannsókarholur til að kanna ástand stokksins sjá mynd nr.8 Holan sem var nær stíflunni var heillegri þar var 28 sm. þykkur jarðvegur var ofan á stökklokinu. Stokkurinn var steypdur u laga stokkur 105 sm. djúpur og 125 sm. breiður með 13 sm. þykkum veggjum sem komnir voru að hrúni þar sem engin járnabinding var til staðar sjá mynd nr.7 Seinni holan sem var nær Borgarbrautinni þar voru hliðar stokksins fallnar niður og má leiða líkur að því að það hafi verið vegna vegaf framkvæmdanna á sínum tíma.

Ljóst er að ekki er hægt að nota stokkurinn eins og ástand hans er í dag. Hugsanlegt er að steypa hann upp á nýtt sem er mun dýrara en að leggja sver steinrör í þeim tilgangi að láta vatnið fara inn um inntakslökuna og út í ána hjá Borgarbraut þar sem áætlað var í upphafi að opna stokkinn.

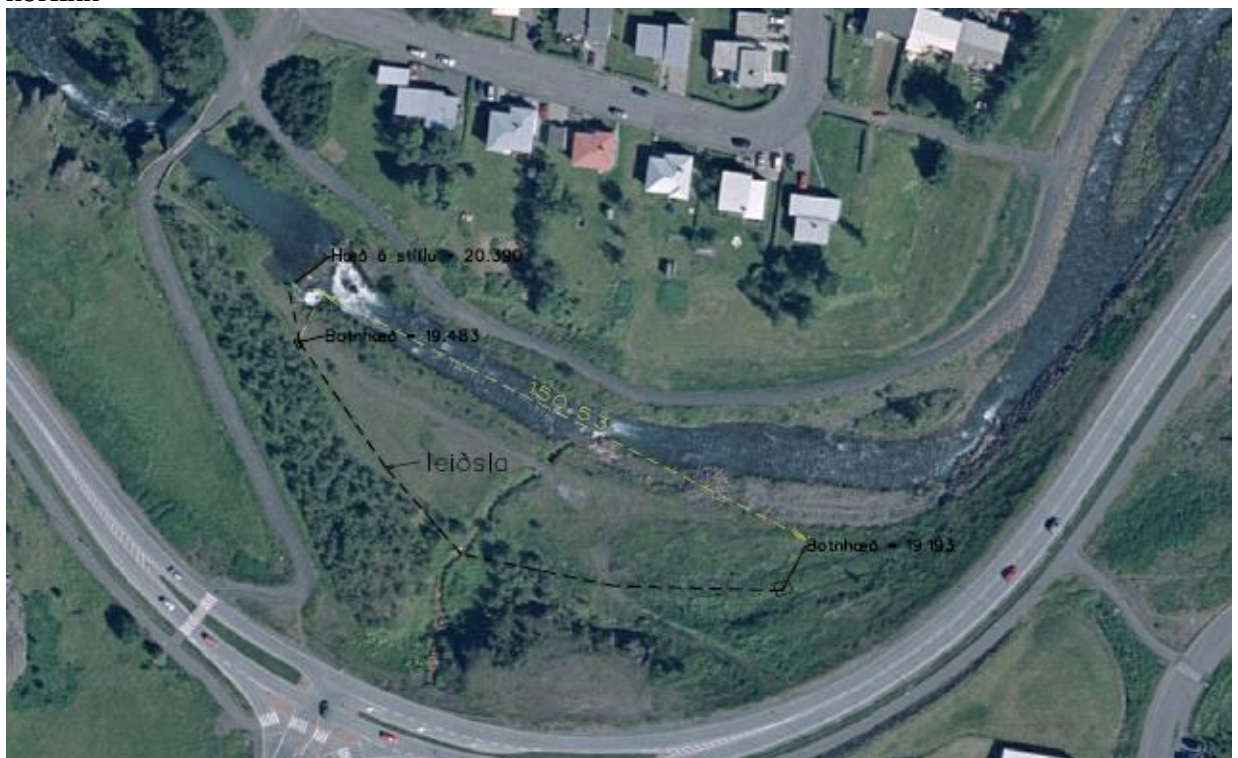
Loftmund nr. 8 hæðarpunktur á legu stokksins

Starfsmaður Vegagerðarinnar mældi þrjá GPS punkta á stíflunni og í botni á holunum sem sýnir að vatnshallinn var sáralítinn stífan var 20.390 botninn á stokknum næst stíflunni var 19.483 og fjær 19.193 staðsetning síðari punktsins er sem næst miðja vegu milli Stíflunar og vatnspróarinnar eða temprunarpróarinnar sem nú er löngu horfinn

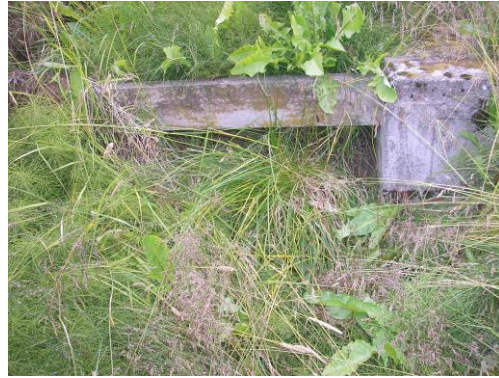
Mynd nr. 10 Hlífðarvegur

Á klapparnefinu þar sem Dalsbrautin og Borgarbraut mætast var á árunum 1945-1957 stafrækt malarharpa sjá mynd nr 9 til að vörubifreiðarnar gætu ekið yfir stokkin voru steiptir hlífðarveggir 38 cm. breiðir mynd nr, 10 og bilið á milli þeirra var 170 cm. trébitar 8x 18 cm. Voru á milli veggja og brúargólfið var einnig úr 8 x 18 cm.

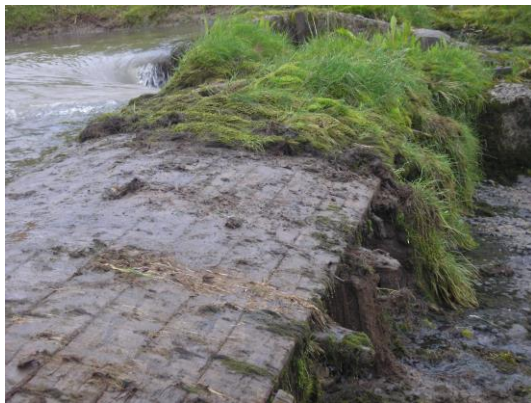
Mynd n.11 gróður á stíflubruninni

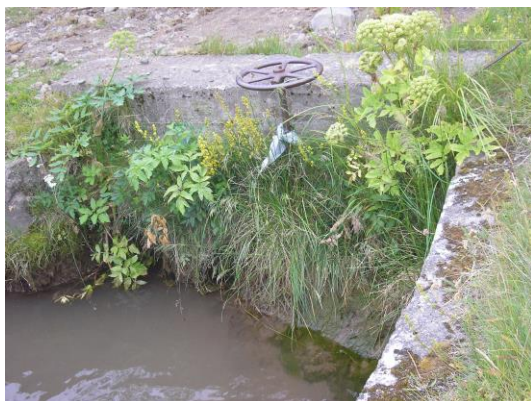
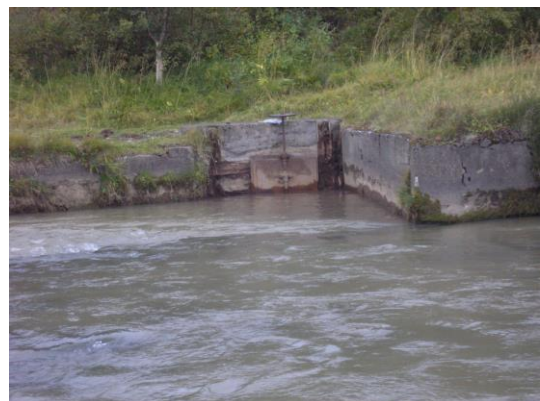
Mynd. Nr. 13 og 14 vatnsintakið fyrir og eftir hreinsun gróðurs

Mynd. Nr. 13 vatnsintakið fyrir hreinsun gróðurs

Mynd. Nr. 14 vatnsintakið eftir hreinsun gróðurs

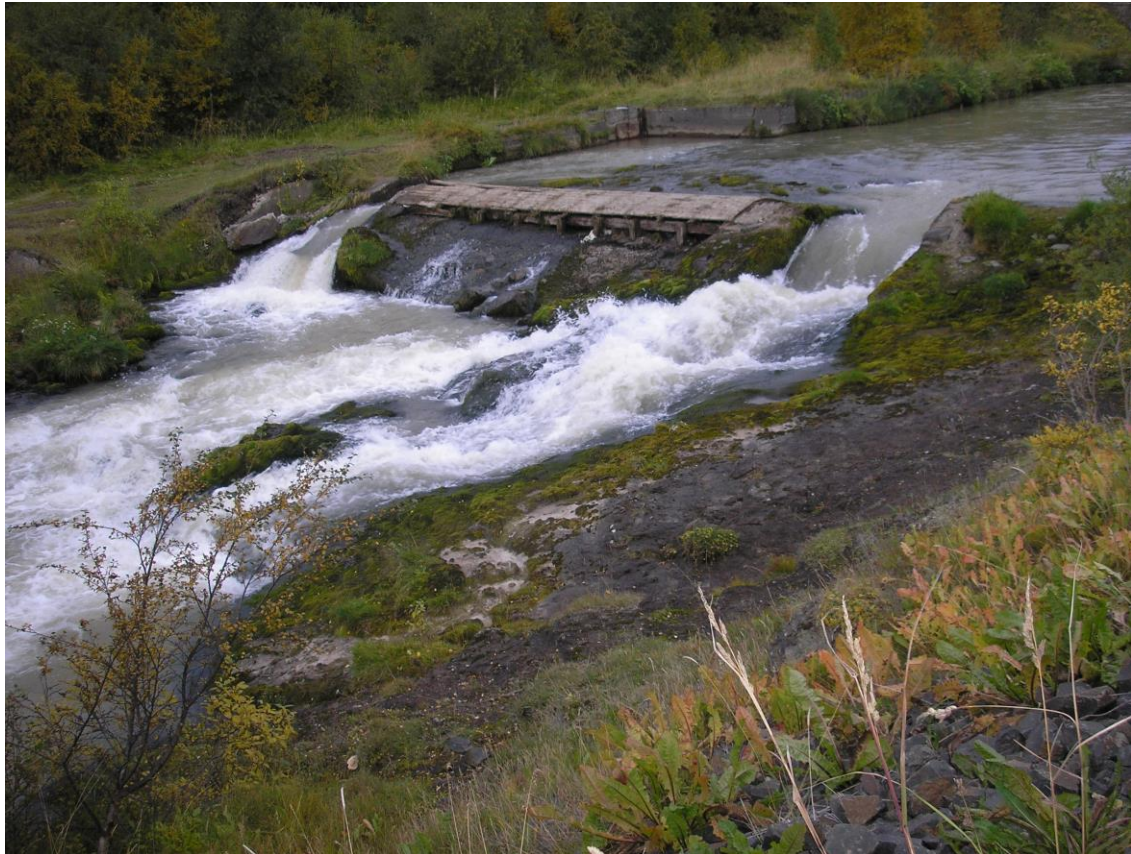
Mynd nr.15 Stíflan

Stíflan er byggð að hluta á klettum sem hafa myndað foss eða flúðir í ánni hægra megin á mynd nr. 15 er vatnsrás um 2 metrar á breidd var með tré borðum sem var raðað í þar tilgerðar rásir og var til að veita vatninu að vatnsinntakinu. Vatnsinntakið er í krikanum fyrir miðri myndinni. Vinstra megin er einnig vatnsrás innan við 1 metir að breidd þar var einnig hægt að setja tré borð í ef mjög lítið var í ánni. Tréverkið ofan á stífluveggnum er orðið mjög illa farið og hefur látið á sjá á síðustu tveim til þrem síðustu árum

Nauðsynlegt er að fara í að skipta um tréverk ofan á stíflunni þar sem það er orðið bæði fúíð og farið að losna á einstaka stað einnig þarf að setja u-laga járnvasa á vegi vatnsrásanna í gegnum stíflugarðinn til að geta sett vatnslökur í til að beina vatninu að vatnsinntakinu. Innan við stífluna er farið að safnast mikið af grjóti og mól sem áinn hefur borið fram og nauðsynlegt er að fjarlægja.

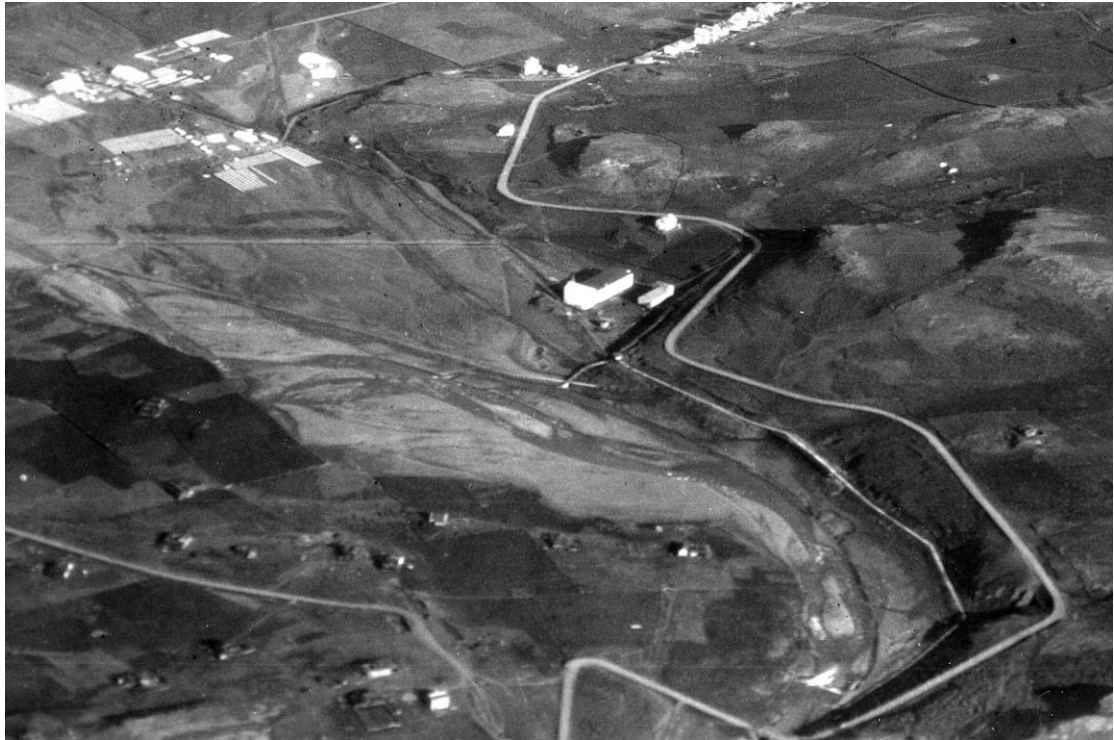
Mynd nr. 16 Vigfús Sigurgeirsson/Minjasafnið á Akureyri á myndinni má sjá legu stokksins frá stíflu og að verksmiðjuhúsunum einnig vatnsmiðlunarhúsið og affallsstokkinn.

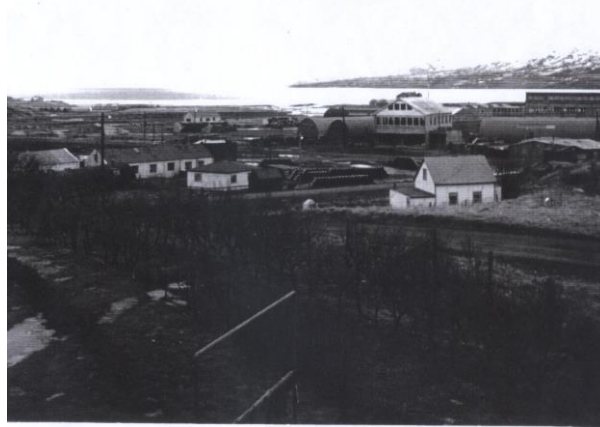
Mynd nr. 17 húsið með risinu til vinstri á myndinni stendur þar sem Myllan var

Laust eftir aldamótin 1900 fékk Aðalsteinn Halldórsson verksmiðjustjóri ásamt föður sínum Halldóri Jóhannssyni heimild til að nota vélalækinn til þess að reka stóra kornmyllu sem gekk fyrir vatni úr afrennslisskurði Gefjunar. Þetta hafa verið stærsta og fullkomnasta kornmylla sem rekinn hefur verið hér.<sup>18</sup> Myllan var rifinn um 1920 og annað hús byggt sem nefnt var Myllan og var rifinn eftir 1960

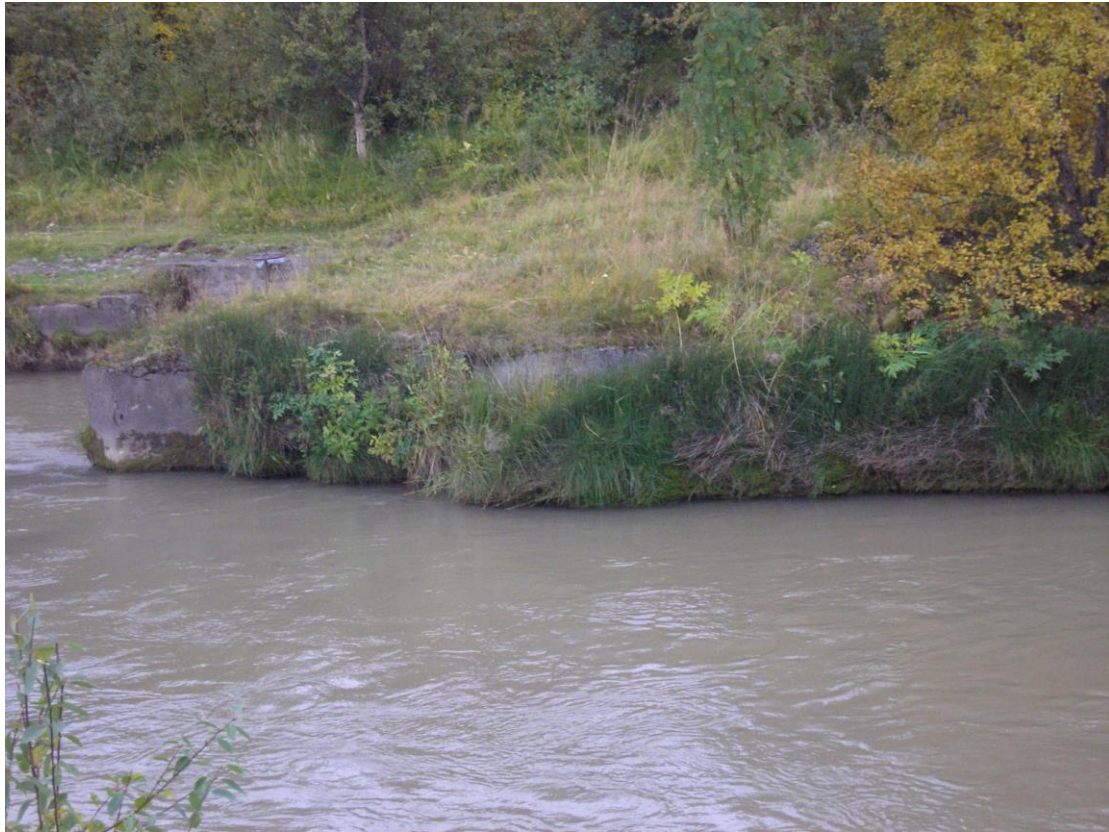
Meðfram árbakkanum vatnsinntaksmegin er steypdur veggur svo áin grafi síður úr árbakkanum sjá mynd nr. 17. Stór hluti veggjarins ofan vatnsinntaks er hulin gróðri

aðallega grasi sem myndað hefur um 25 sm. Jarðveg ofan á vegnum og slútir fram yfir veggbrúnina að beiðni minjavarðar Norðurlandi eystra var ekki hreift við gróðrinum.

Mynd nr. 18 stífluveggurinn ofan vatnsinntaksins gróðri hulin.

X2 hönnun og skipulag hefur gert deiliskipulag að svæðinu fyrir Akureyrarbæ en vegna aðhaldsaðgerða Akureyrarbæjar verður ekki lögð áhersla á þetta svæði sjá fylgiskjal nauðsinlegt er að laga tréverkið sem fyrst þar sem það er farið að láta á sjá Orkurannsóknarsjóði Landsvirkjunar eru færðar bestu þakkir fyrir stuðninginn og ljóst er ekkert hefði orðið úr framkvæmdum ef ekki hefði notið velvildar hans.
